# Kampfmittelbeseitigung in Niedersachsen

Ergebnis der beantragten Luftbildauswertung nach § 3 NUIG

Projekt / Lageort: Moormerland - Neermoor, B-Pl. Nr. N 41

# Ergebniskarte BA-2022-01764

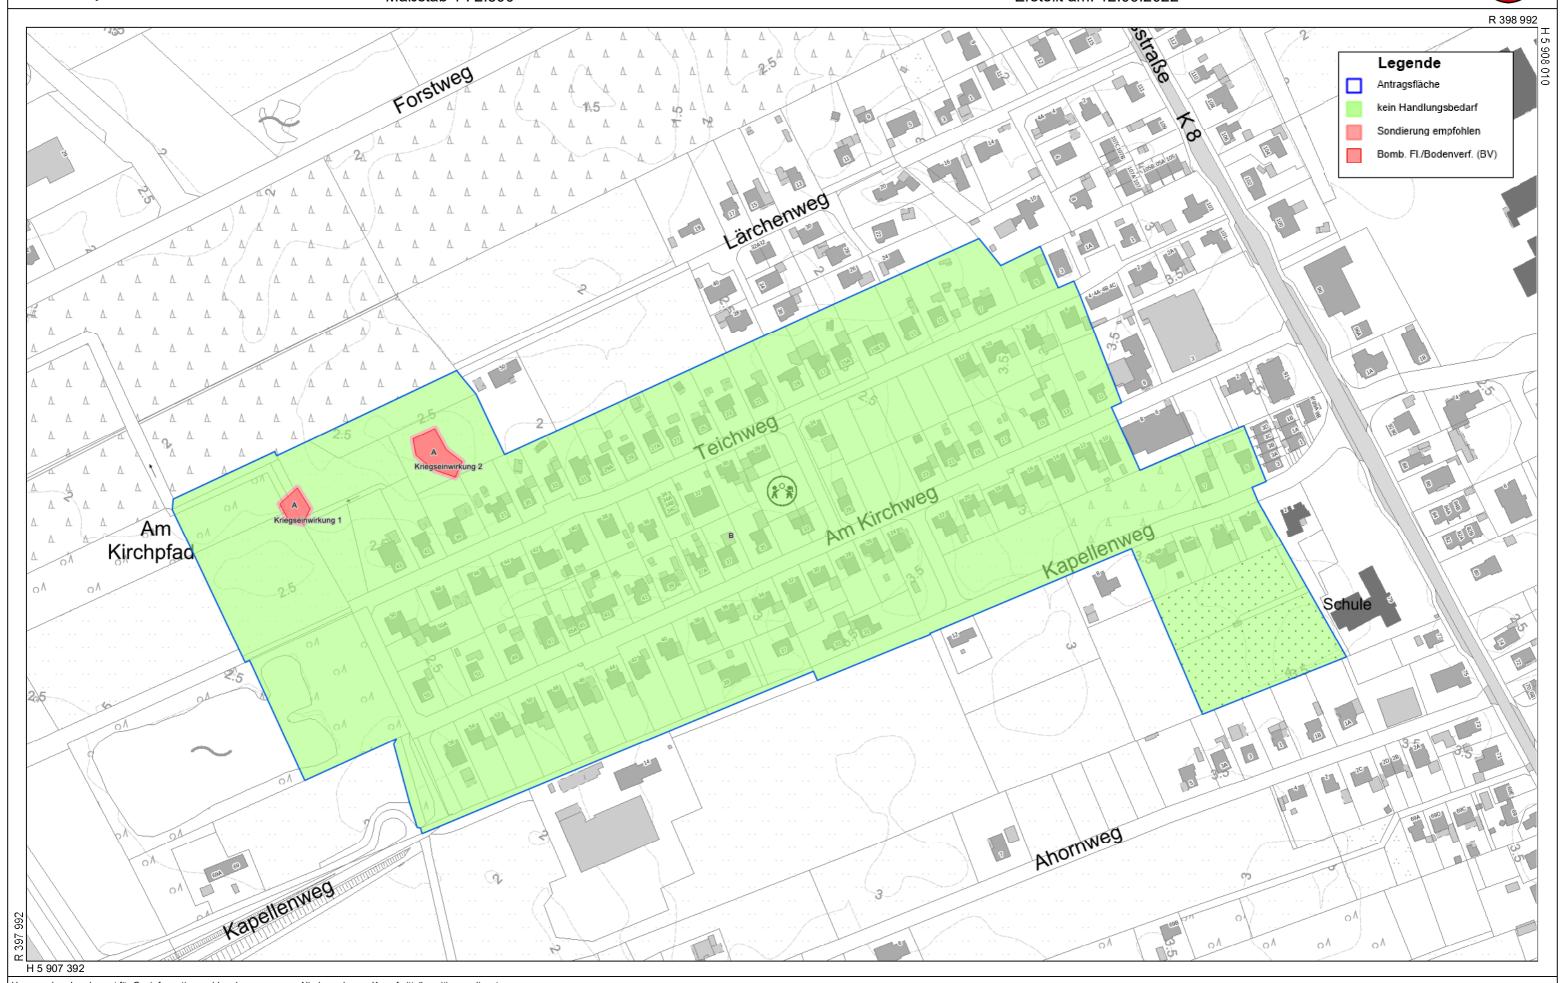
Fläche A

Luftbildauswertung: Nach durchgeführter Luftbildauswertung wird eine Kampfmittelbelastung

vermutet.

Belastung: Es besteht ein begründeter Verdacht auf Kampfmittel.

Fläche B

Luftbildauswertung: Nach durchgeführter Luftbildauswertung wird keine Kampfmittelbelastung

Belastung: Ein Kampfmittelverdacht hat sich nicht bestätigt.

# **Empfehlung: Sondierung**

## Empfehlung: Kein Handlungsbedarf
